OPINIA TECHNICZNA

**Dotycząca oceny beton w konstrukcji mostu w ciągu drogi
powiatowej Nr 1723 N dr. pow. nr 1711N - Brzeźnica –
Wysoka Góra w miejscowości Bajory Małe**

Opinia techniczna. Most przez Kanał Mazurski w m. Bajory Małe 6/17
zbrojenia (fot. 12 – 14). Stwierdzone ślady korozji występują właściwie wyłącznie w części skrajnej
mostu.

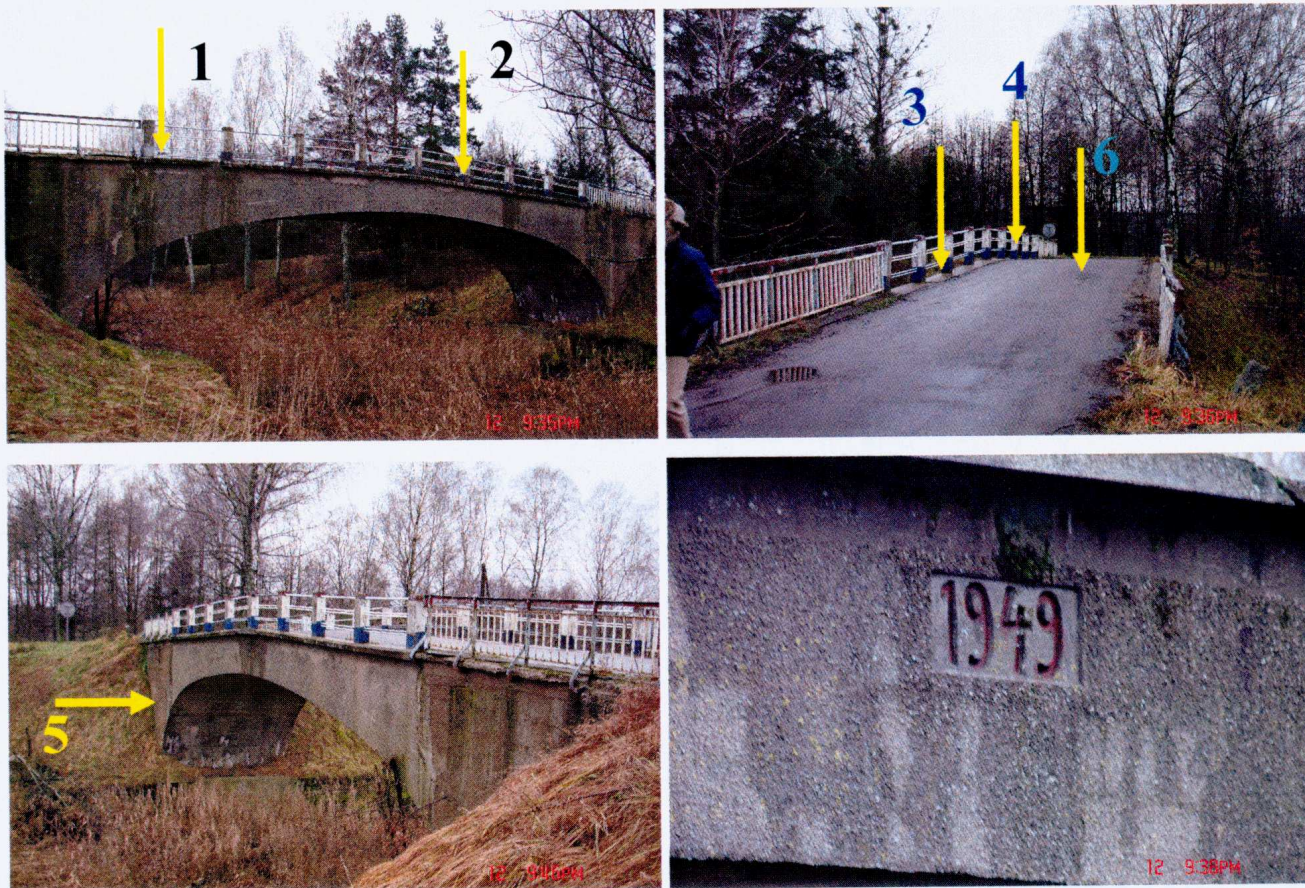
Fot. 1, 2, 3, 4. Widok ogólny mostu łukowego na Kanale Mazurskim w miejscowości Bajory Małe z zaznaczonymi (1, 2, 3, 4, 5) miejscami pobrania próbek – odwiertów.

Próbki w ilości 5 sztuk pobrano metodą odwiertów odwiertnicą z diamentową koronką. Średnica uzyskanych próbek-walców wynosiła 93 mm. Miejsca pobrania próbek zostały rozmieszczone równomiernie na moście (patrz fot. 1-3). Pozostałe wymiary i charakterystyki wytrzymałościowe pobranych próbek przedstawiono w tabeli nr 1. Pobrano 5 próbek, z tego próbka

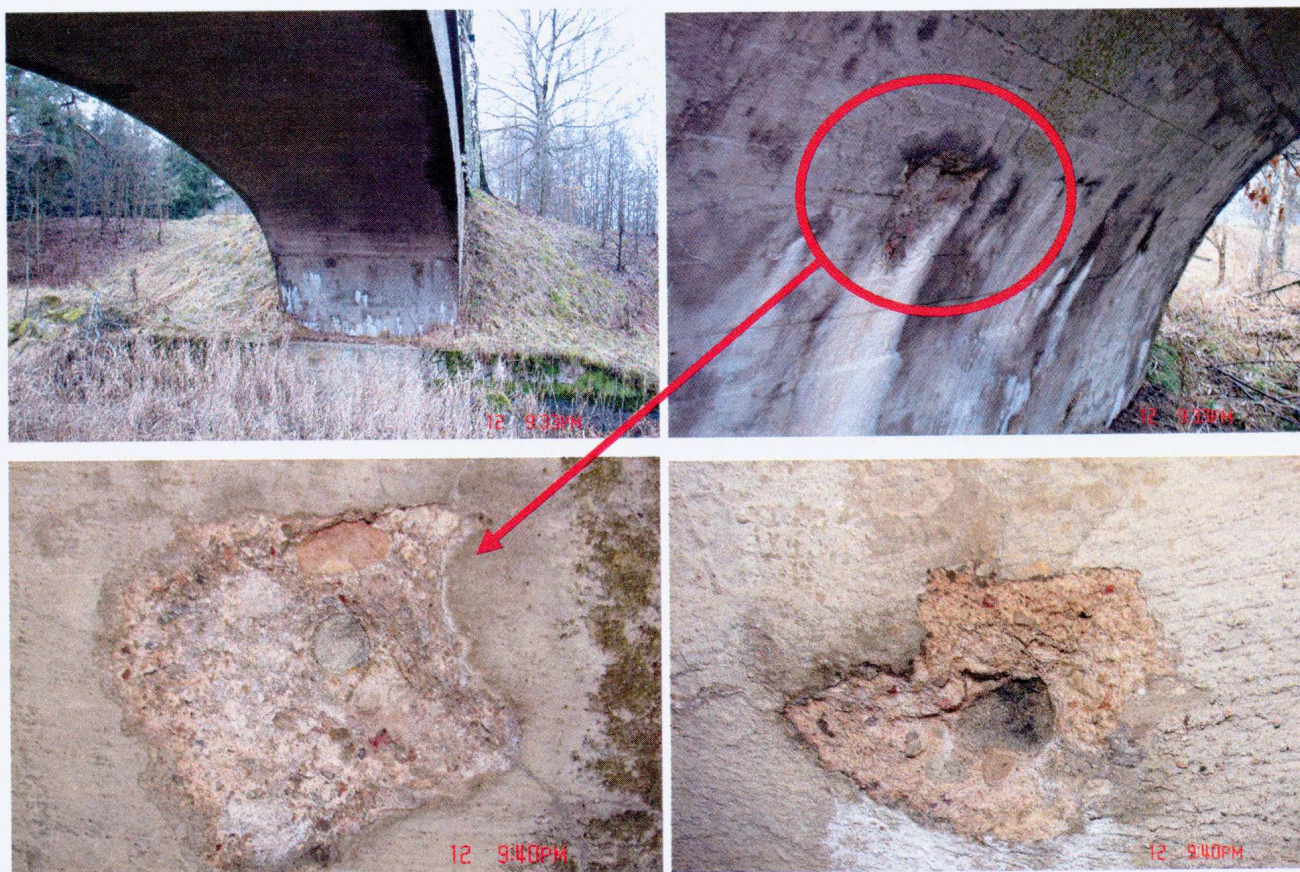
Fot. 5, 6, 7, 8. Ślady korozji alkalicznej i siarczanowej betonu w przyczółku mostu.

W związku z planowaną przebudową zaistniała konieczność ustalenia wytrzymałości betonu w konstrukcji mostu. W trakcie wizji lokalnych stwierdzono liczne (fot. 5 – 8) ślady korozji alkalicznej i siarczanowej oraz zarysowania w miejscach połączeń przęsła z przyczółkiem (fot. 9 – 11). Oględziny przęsła pozwoliły na stwierdzenie (co prawda nielicznych) przypadków korozji

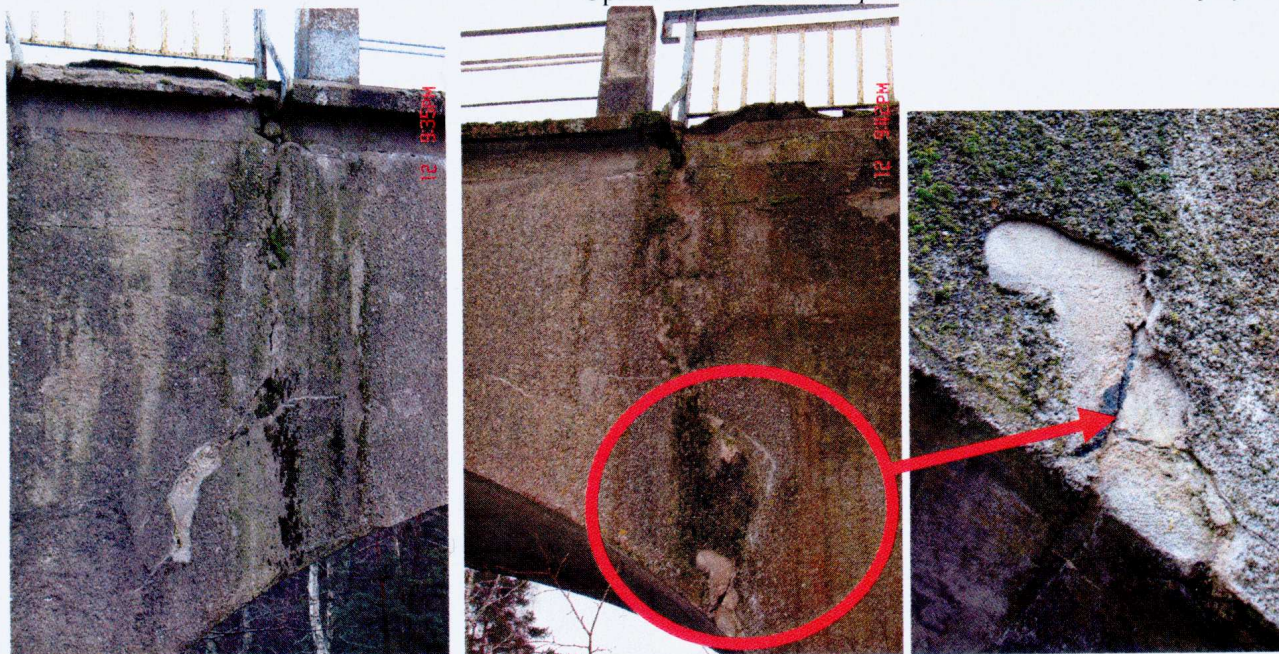
Fot. 9, 10, 11. Ślady zarysowań w miejscach połączenia przęśła z przyczółkami mostu.

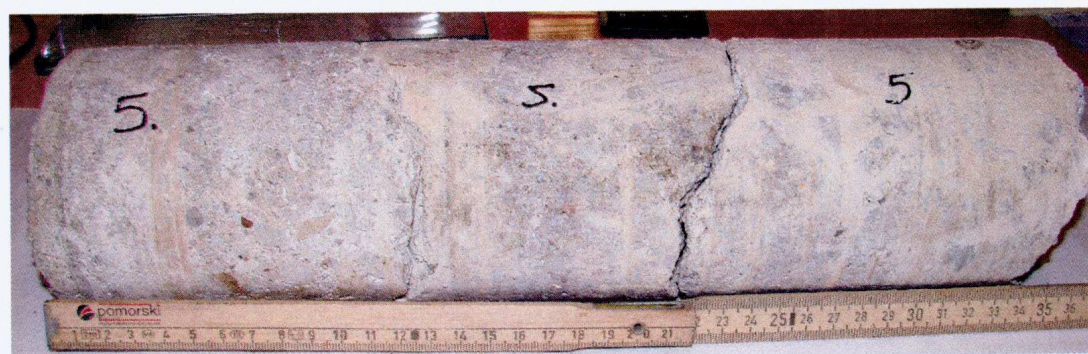
Fot. 23. Próbkę uszkodzoną w trakcie pobierania

Opinia techniczna. *Most przez Kanał Mazurski w m. Bajory Małe* 8/17
nr 5 pobrana z przyczółka (fot. 3 i fot. 23) nie nadawała się do dalszych badań ze względu na powstałe uszkodzenia w czasie pobierania.

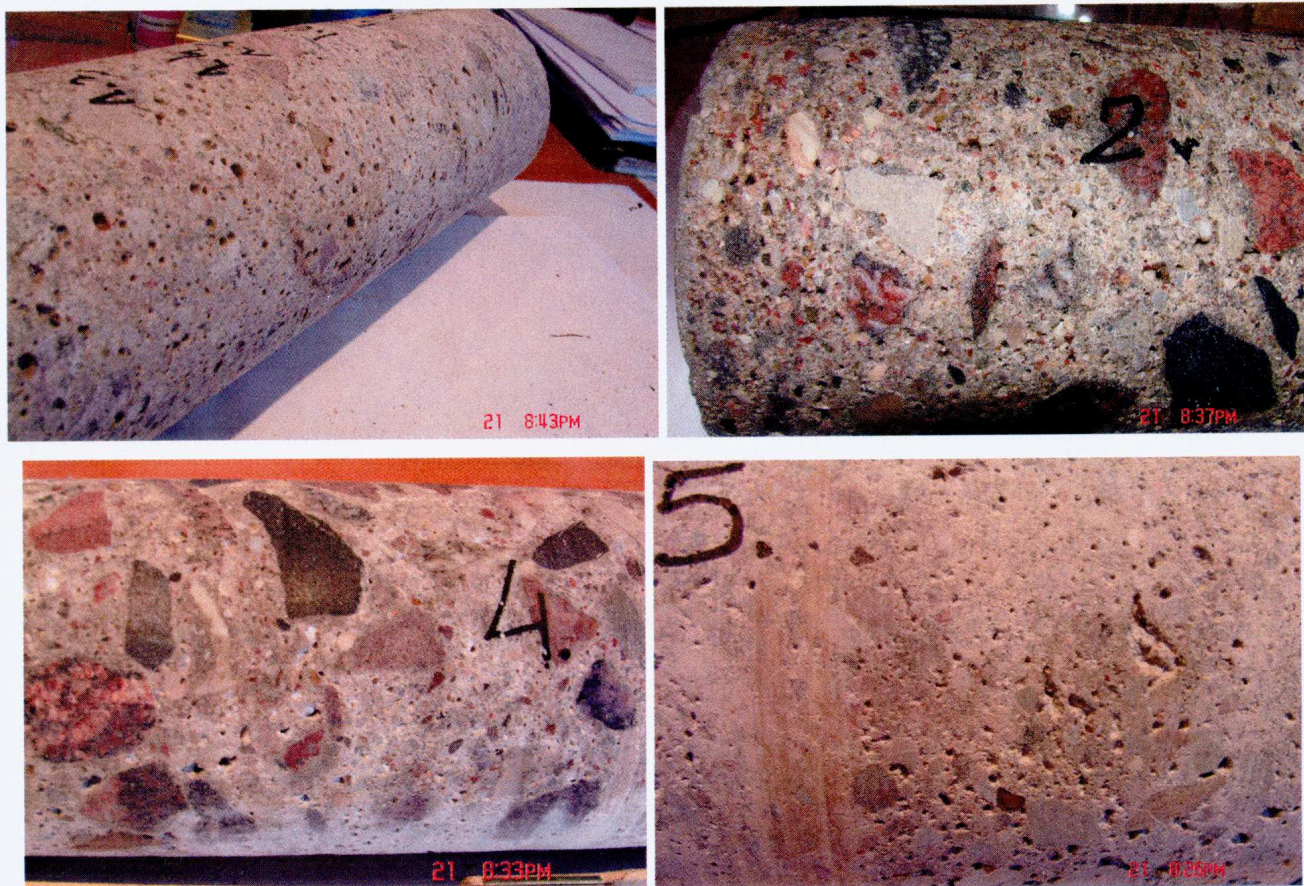
Beton w pobranych próbkach wykonano na bazie kruszywa naturalnego o prawidłowo dobranym stosie okrucowym. Uziarnienie kruszywa 0 – 31,5 mm. Stos okrucowy dostatecznie szczelny. Zagęszczenie mieszanki betonowej właściwe. Strefa kontaktu ziarno – zaczyn nie wykazuje śladów uszkodzeń.

Fot. 24, 25, 26, 27. Struktura betonu w pobranych próbkach. Beton wykazuje liczne pęcherzyki powietrzne, które mogą świadczyć o zastosowaniu środków napowietrzających przy produkcji mieszanki. Stos okrucowy szczelny. Brak widocznych śladów uszkodzeń.

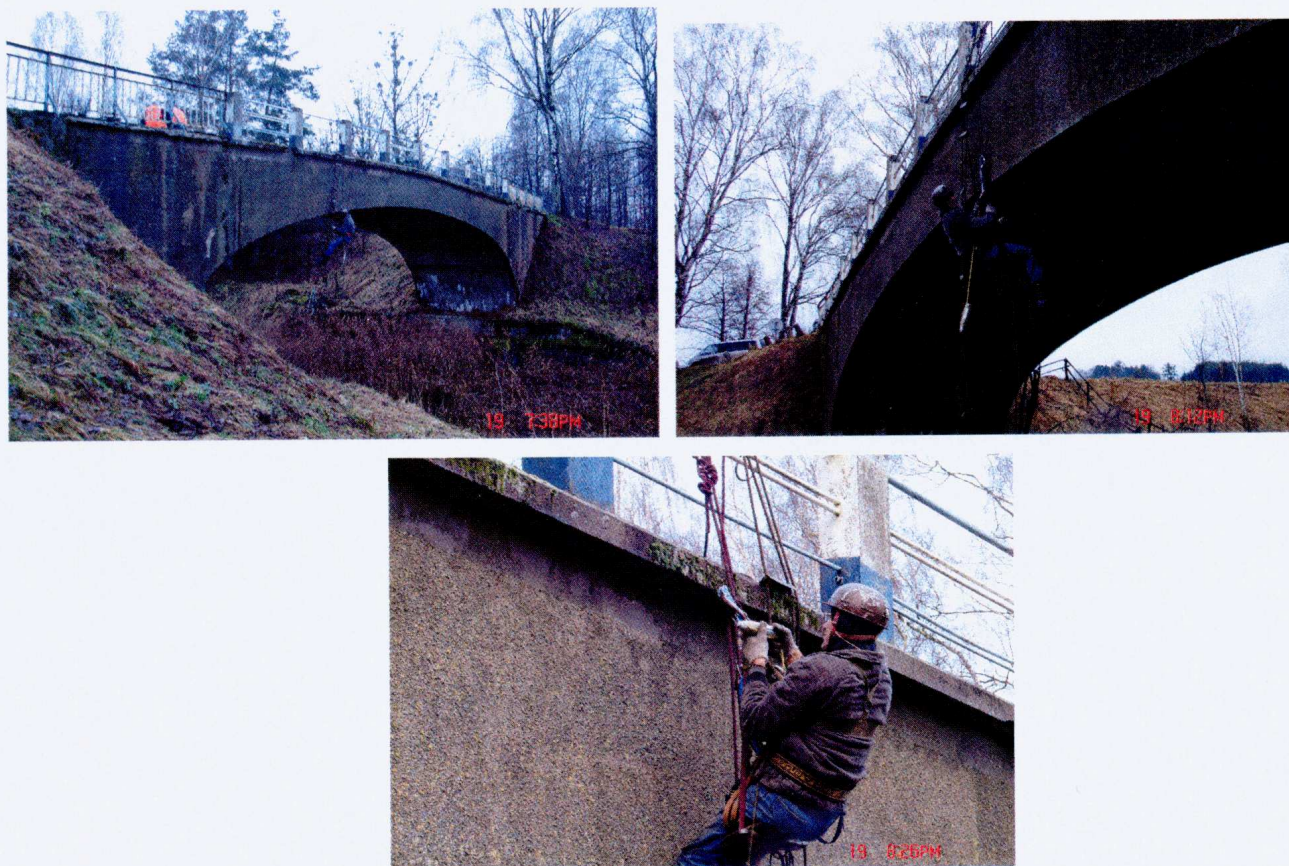
Po pobraniu próbek na pobocznicach dokonano badań nieniszczących betonu sklerometrem (fot. 32 – 34)

Fot. 32, 33, 34. Badanie nieniszczące betonu w pobocznicach mostu
